<b>CORPORACIÓN AUTÓNOMA REGIONAL DEL CAUCA – CRC</b>	<b>CÓDIGO: FITPV-PDPA</b>
	<b>INFORME TECNICO PROTECCION Y VIGILANCIA</b>	<b>VERSIÓN 3</b>

**ASUNTO:** Informe técnico en atención a acciones de Protección y Vigilancia de los Recursos Naturales y Ambiente, Atención a denuncia impuesta por la Secretaria de Gobierno del Municipio de Suarez ©, a través de oficio SGM-01-17-02-2017, presunta contaminación por cianuro en la Quebrada Yolombó que desemboca en el Rio Ovejas y luego al Rio Cauca.

**REGISTRO FOTOGRAFICO**

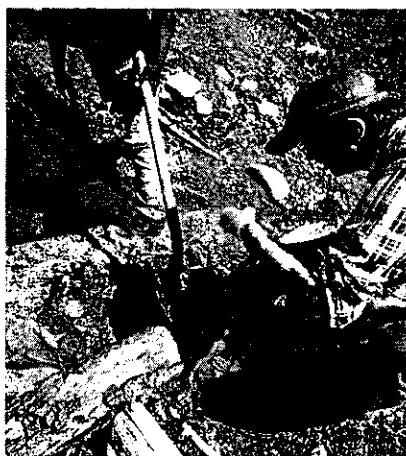
**Fotografías No.4**

Las muestras de sustrato se tomaron del último tanque de sedimentación que se encontró en cada una de las minas, pues se referenciaba como el último medio que servía de tratamiento.

**Fecha: 02 de Marzo de 2017  
Lugar: Mina la Gelima-Suarez, Cauca.  
Observación: Toma de muestra de  
sedimento**

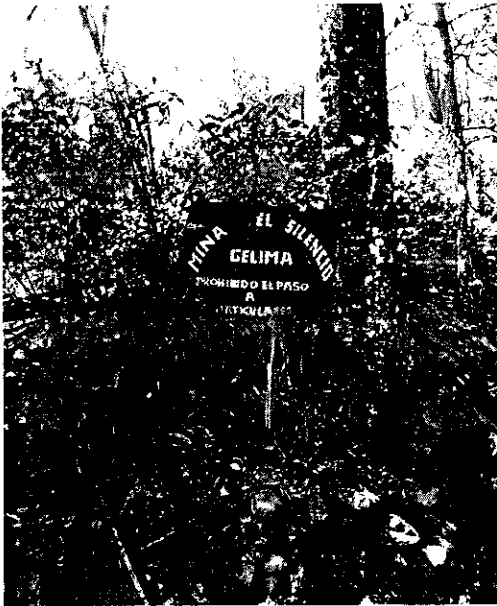
**Fotografías No.5**

Verificado el primer proceso, nos dirigimos hasta el segundo frente de explotación y beneficio de oro, Mina El Silencio, propiedad del Señor Luis Hernán Aguirre Perea con cédula de ciudadanía No.3.598.770, entable que cuenta con varios equipos dentro de los cuales se encuentran molino de bolas (fuera de servicio), mesa concentradora, molino californiano, un barril o marranita en funcionamiento, dos piscinas para el tratamiento de lodos. Además, se utiliza el método de cianuración por percolación para terminar de liberar del oro, los minerales asociados en este. Se pudo un vertimiento hacia la fuente hídrica que es conducido a través de una tubería de tres (3) pulgadas. Las arenas pobres son depositadas en el borde de la ladera, que al entrar en contacto con aguas lluvias terminarán en la Quebrada la Gelima.

**Observación: Mina el silencio**

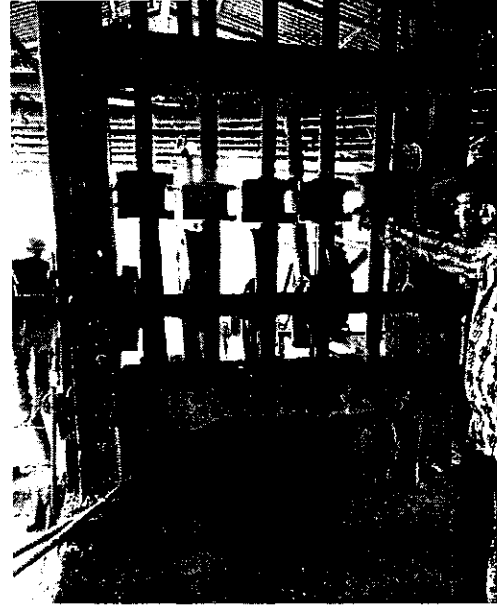
**Fotografías No.6**

**Observación: Molino californiano**

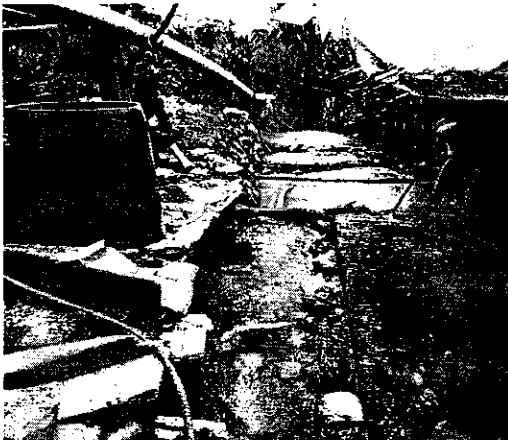
**Fotografías No.7**

Los resultados permitieron observar que el tratamiento que se desarrolla para los lodos generados en el proceso es insuficiente, esto en base a que las Minas La Gelima y El Silencio presentan concentraciones demasiado elevadas: 104,049 y 200,759 mg/Kg y la Mina La Esperanza una concentración de 26,278 mg/Kg estando por encima del límite en poca cantidad.

**Observación: Tanques de sedimentación**

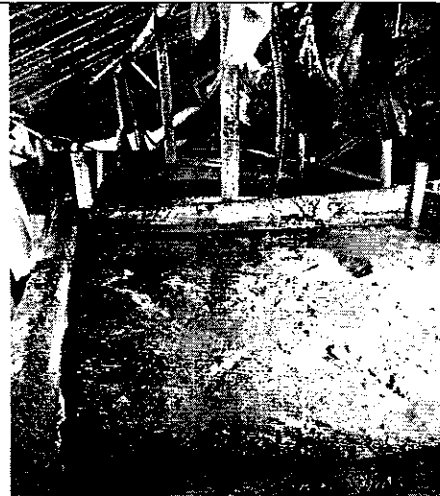
**Fotografías No.8**

**Observación: Percoladores para proceso  
de cianuración**

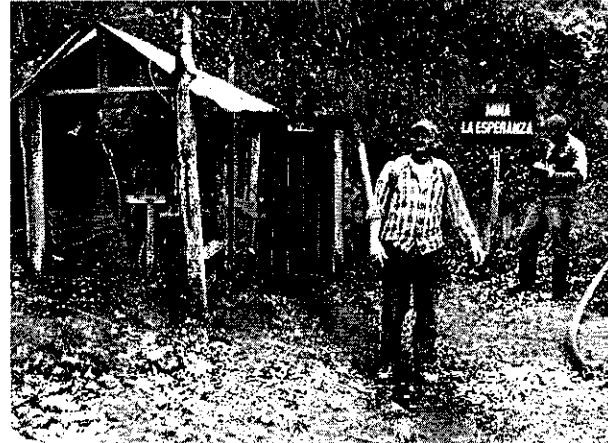
**Fotografías No.10**

**Observación: Bocamina La Esperanza**

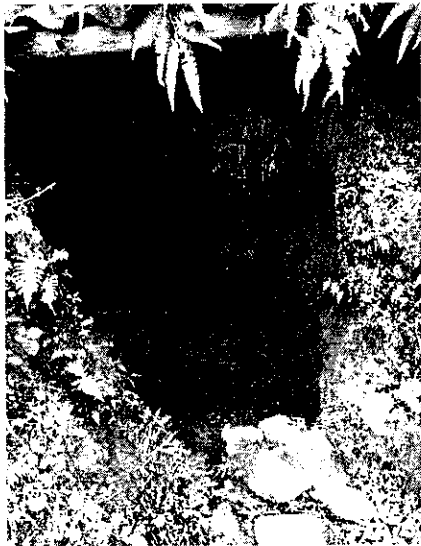
**Fotografías No.11**

Respecto a los Nacimientos Cascarillo, La Pamba y Chorrito, las concentraciones de Mercurio en el agua arrojaron un valor menor de 0,00035 (mg/L), que se encuentran por debajo del nivel máximo admisible en el Decreto 1594 de 1984 que estipula 0,002 (mg/L) cuando el uso del agua está constituido para consumo humano y doméstico.

**Observación: Nacimiento La pamba**
